# *Program prac konserwatorskich do podbitki i drewnianych detali dekoracyjnych budynku NOT przy ul. Złotoryjskiej 87*

*województwo dolnośląskie / powiat legnicki / gmina Legnica*

**Legnica, luty 2024 r.**

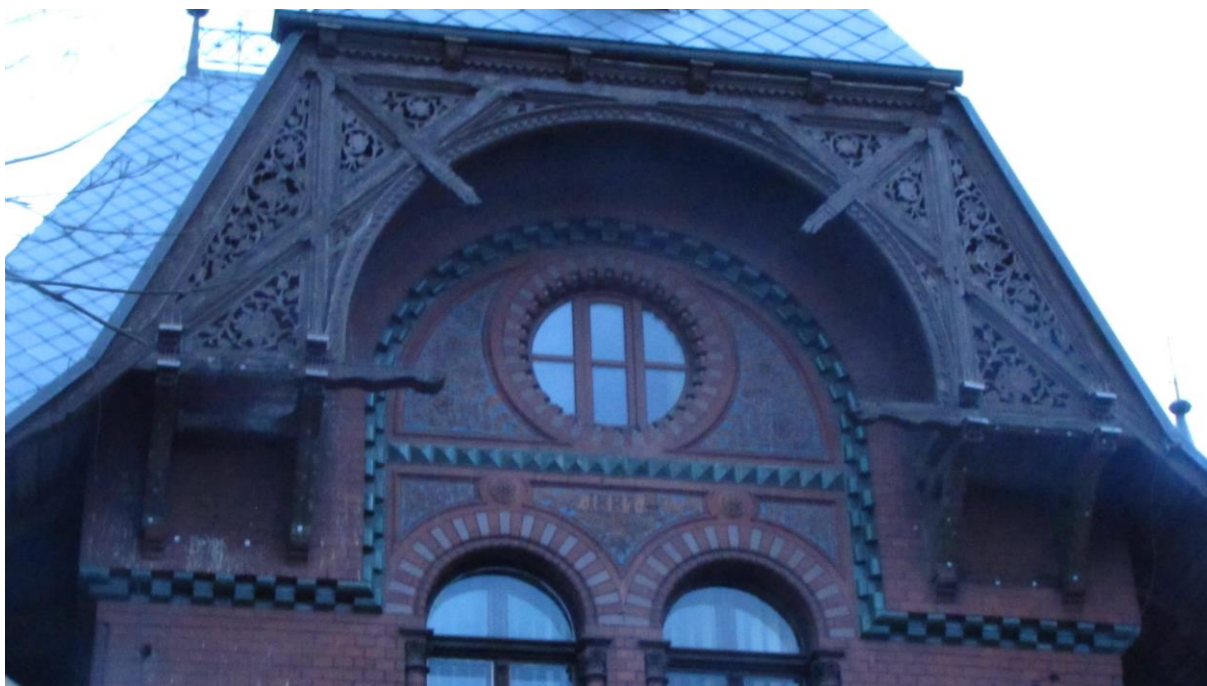
Fot 1. Elewacja frontowa z pięknymi ozdobnikami drewnianymi. Mateusz Stankiewicz 2024

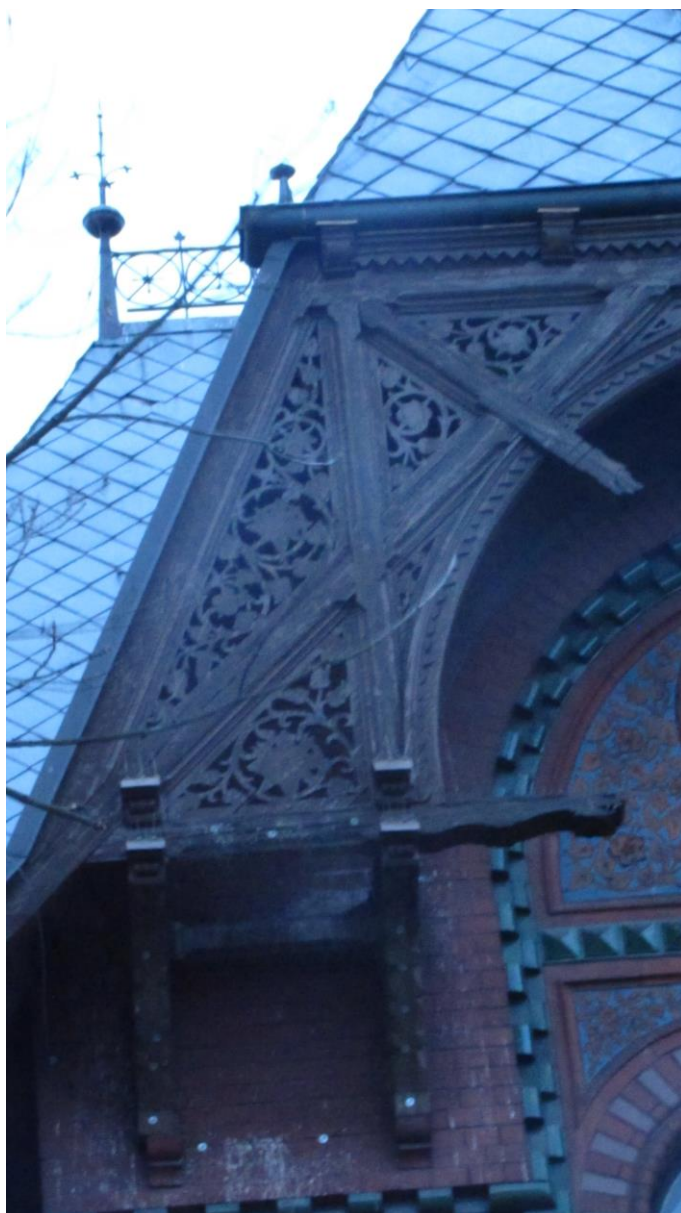
Fot 2. Zbliżenie na drewniany detal roślinny fasady frontowej. Widoczne resztki zabezpieczenia. Mateusz Stankiewicz 2024.

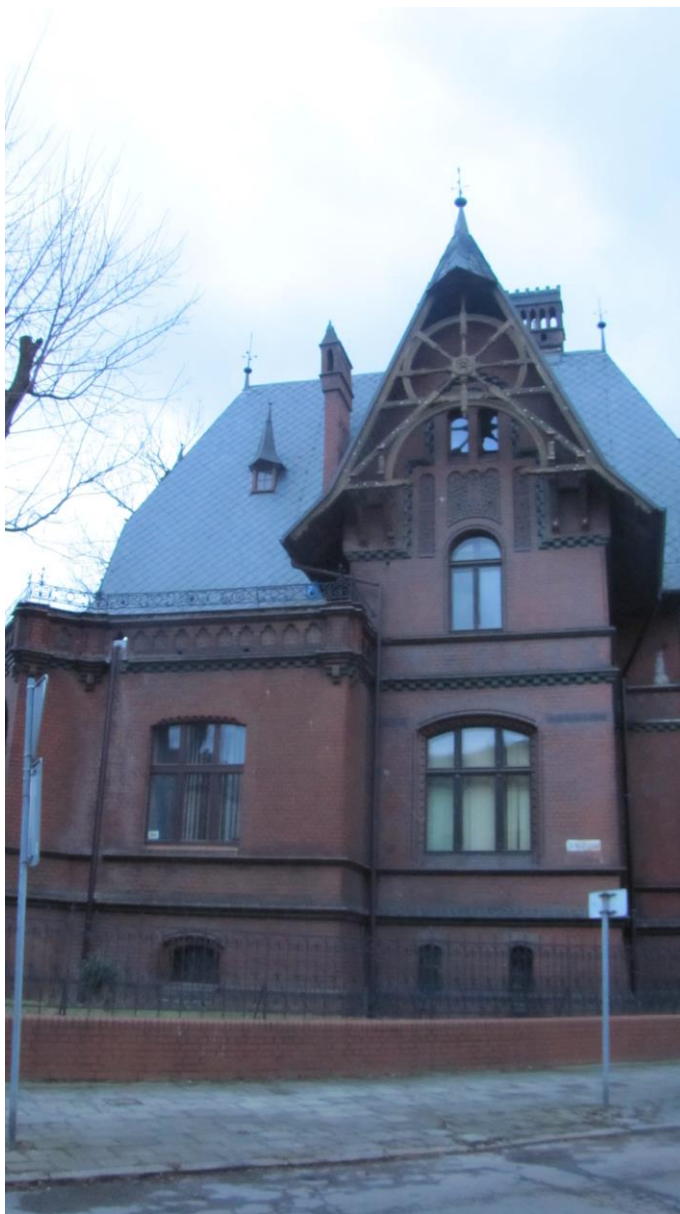
budynku NOT. Mateusz Stankiewicz 2024

Fot 3. Widok ogólny na fasadę

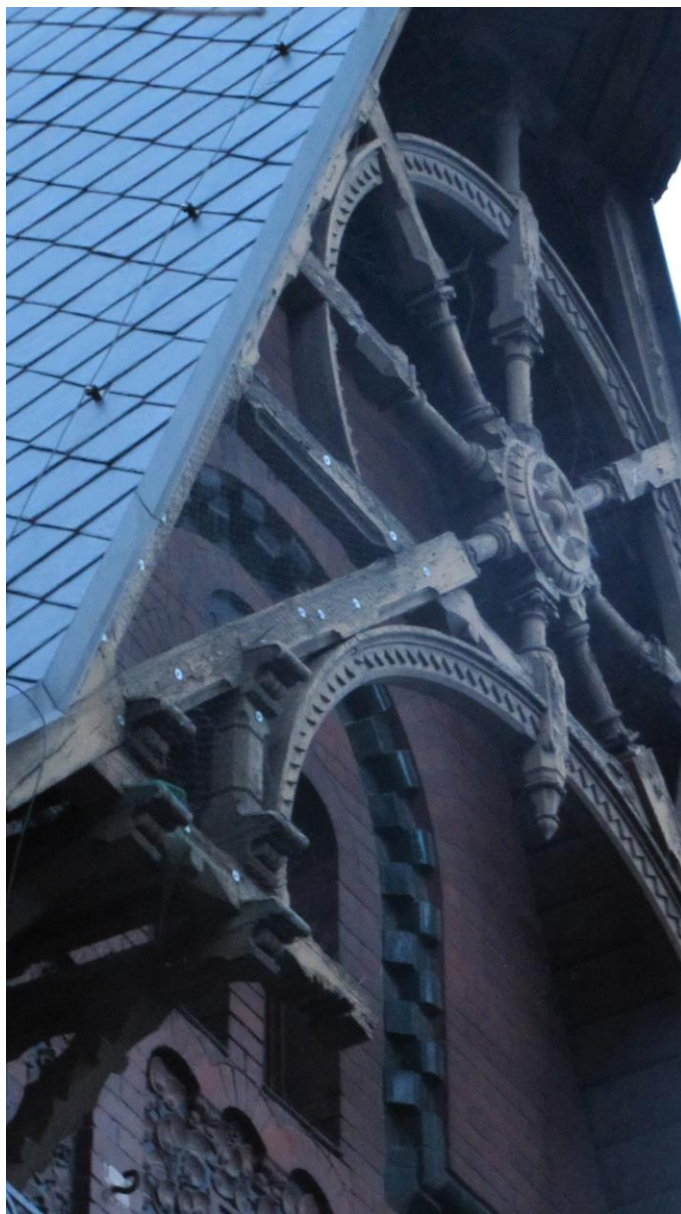
Fot 4. Widok na detal koła sterowego okrętu, fasady budynku NOT. Resztki farby zabezpieczającej. Mateusz Stankiewicz 2024.

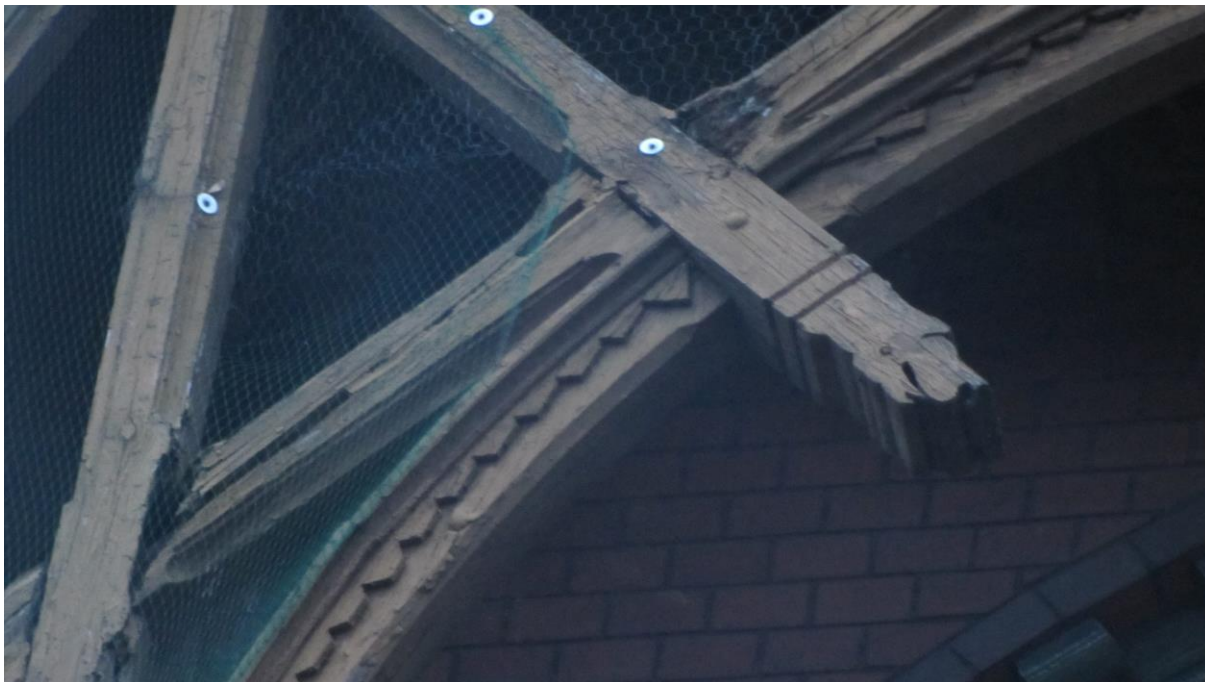
Na podstawie wstępnego rozpoznania obiektu stwierdzić można że elementy dekoracji drewnianej poddasza wymagają pilnej konserwacji. Ze względu na to iż drewno jest zmuśnięte i zaatakowane przez drewnojady. Nie posiada już zabezpieczenia w postaci farby ani lakieru. Przez co namaka i sennie niszczyć strukturę drewna.

Fot 5. Zmurszałe części konstrukcyjne wymagające pilnej interwencji fasada z kołem sterowym okrętu. Mateusz Stankiewicz 2024.

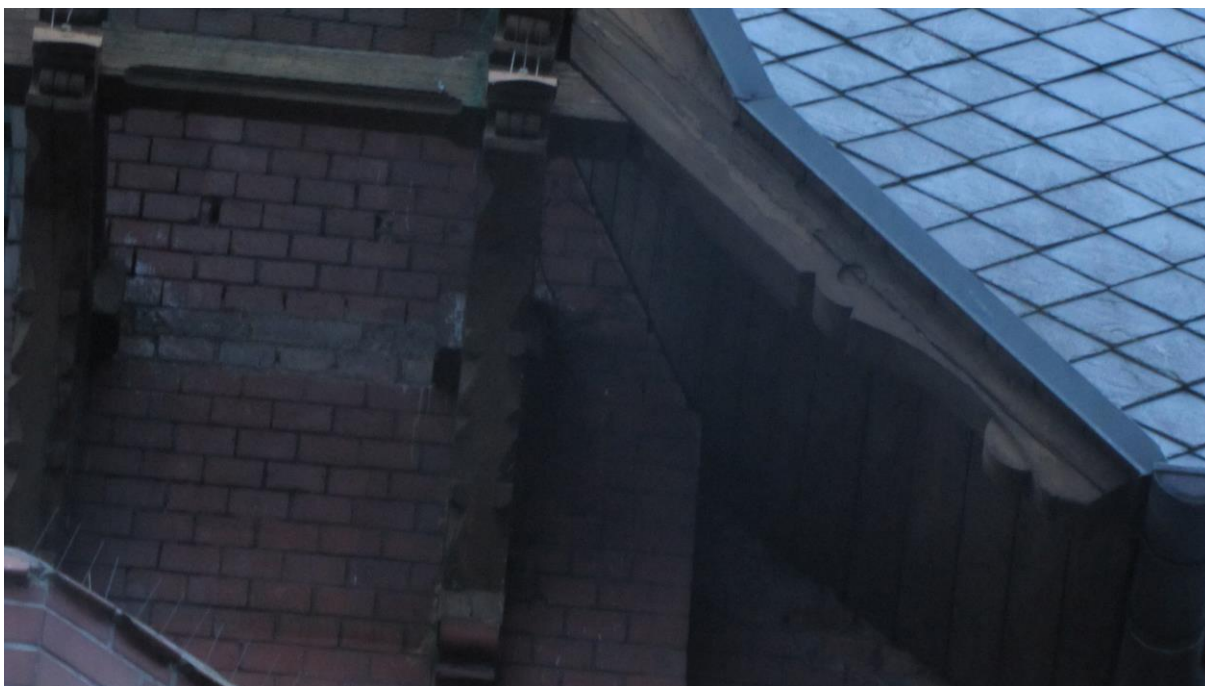
Fot 6. Widok na drewnianą podbitkę dachu budynku NOT. Mateusz Stankiewicz 2024.

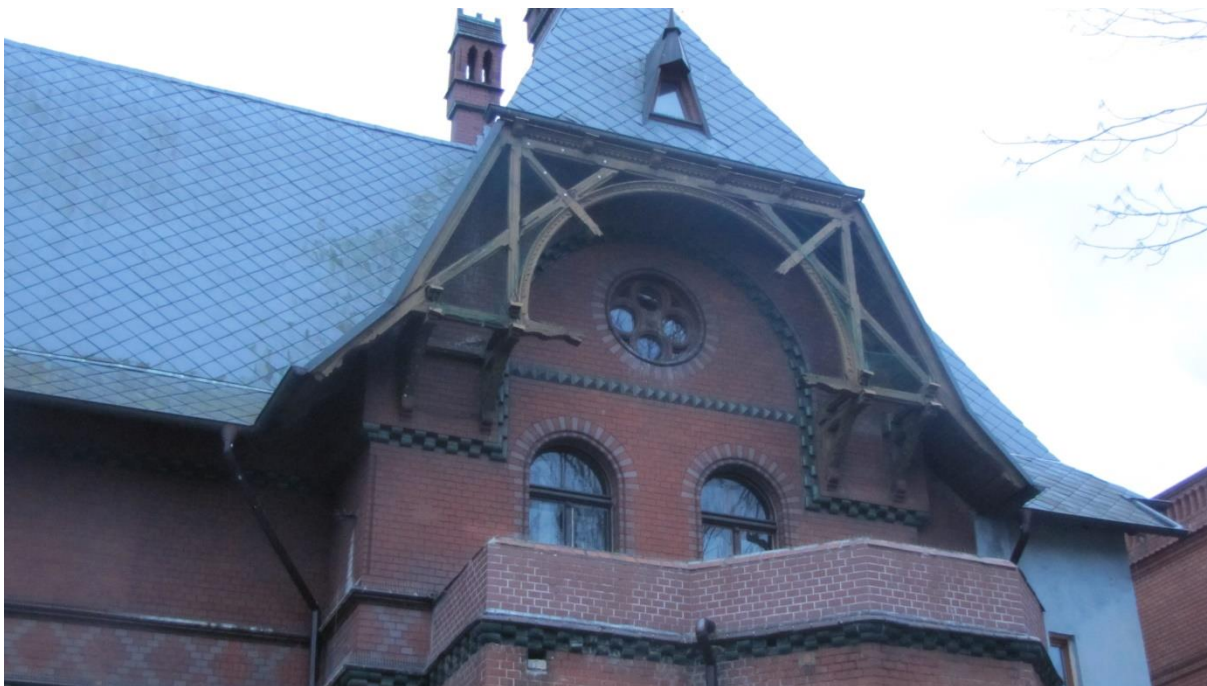
Fot 7 . Widok na drewnianą konstrukcję elewacji budynku NOT. Mateusz Stankiewicz 2024

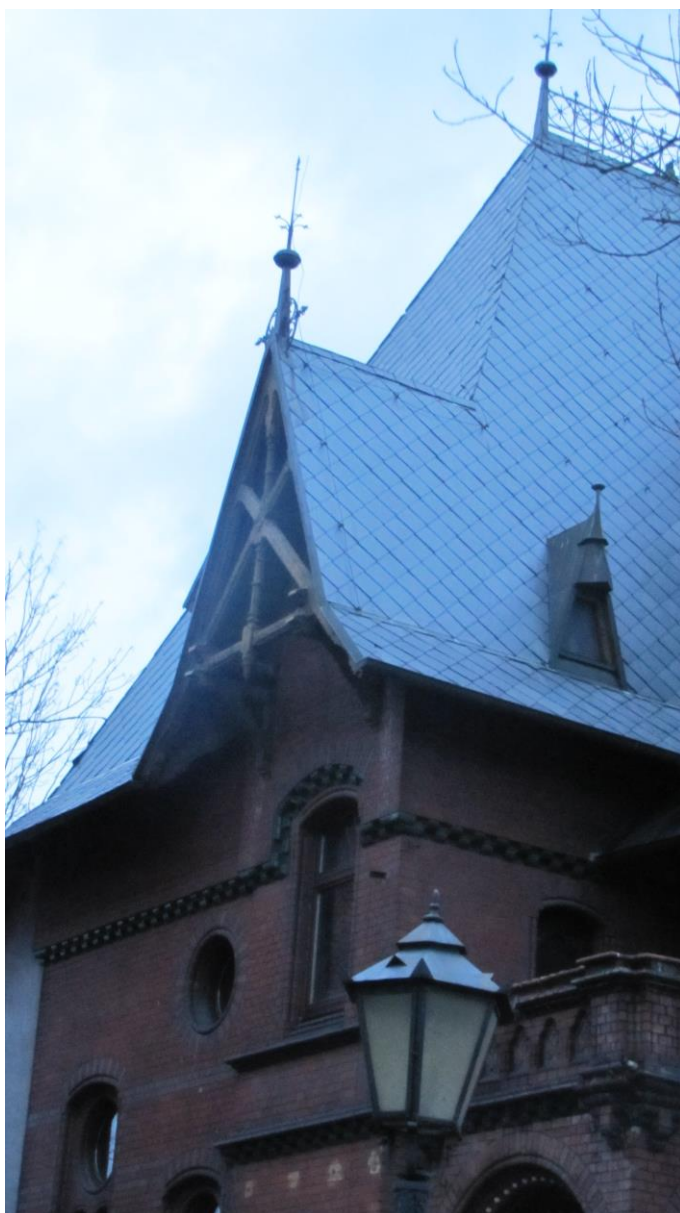
konstrukcję . Mateusz Stankiewicz 2024.

Fot 8. Widok na drewnianą

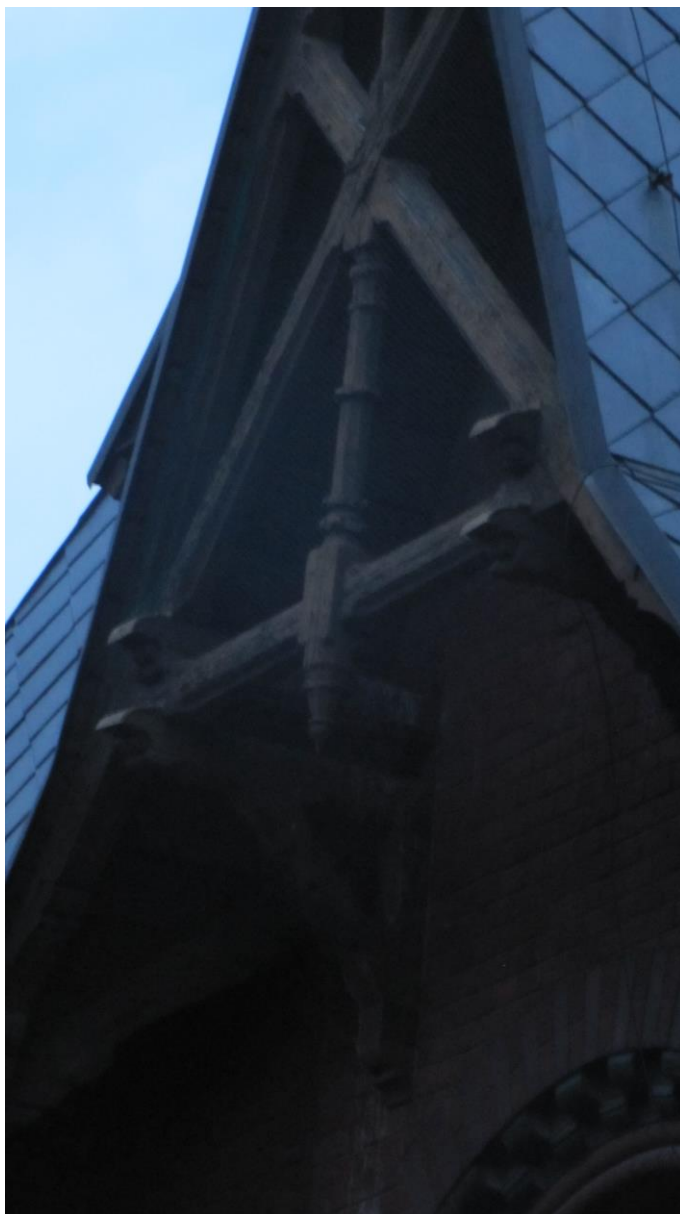
Fot 9. Detal konstrukcji  
drewnianej na osi elewacji północno wschodniej .Mateusz Stankiewicz 2024.
